Miljökemiska undersökningar i Edssjön och Väsbyån.

För Upplands Väsby kommun

Författare: Magnus Karlsson
På uppdrag av: Upplands Väsby kommun
Rapportnummer: U 4928

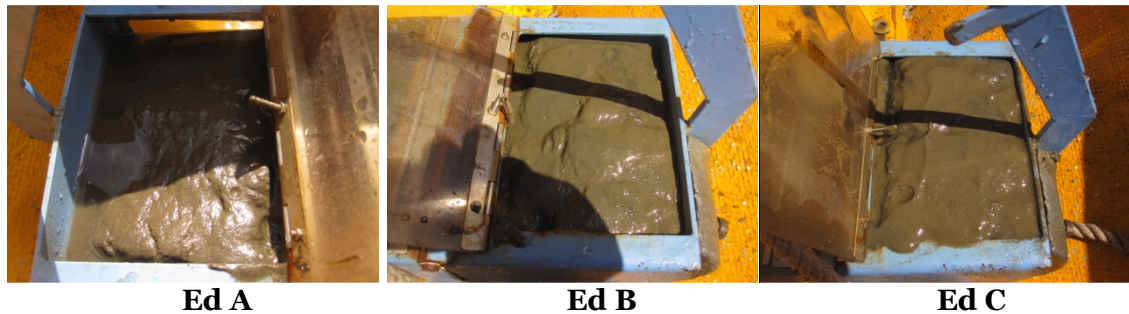
Foton av sediment från Edssjön redovisas i **Figur 1**. Sedimentytan var i samtliga fall oxiderad och bestod av gyttjelera/lergyttja.

Figur 1. Foton av sediment från Edssjön.

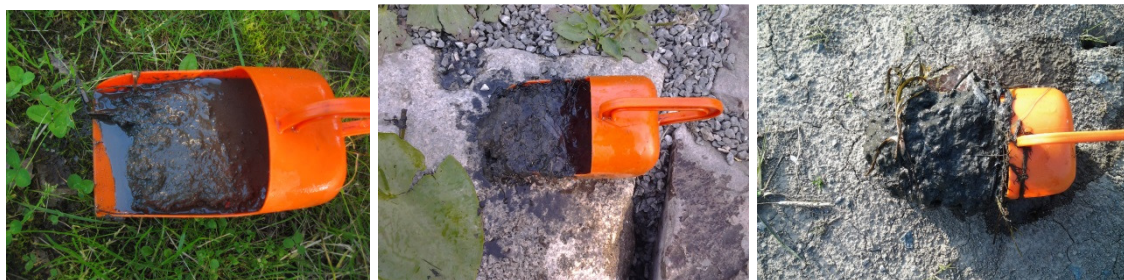
Foton av sediment från Väsbyån redovisas i **Figur 2**. Sedimentet bestod i samtliga fall av en blandning av grovdeptritus och mineralpartiklar i olika storlekar, vilket indikerar att strömningshastigheten medför att kohesivt finmaterial, till vilket de flesta föroreningar binder, ej fastläggs i vattendraget. Resultaten skall därför tolkas utifrån att de tagits på erosions- eller transportbottnar där halter av föroreningar generellt är låga eller variabla.

Figur 2. Foton av sediment från Väsbyån.
