RAPPORT
**NATURVÄRDESBEDÖMNING AV
VÄSBYÅN**

UPPDRAG 276430, Restaurering södra Väsbyån

Titel på rapport: Naturvärdesbedömning av Väsbyån

Konsult: Tyréns AB

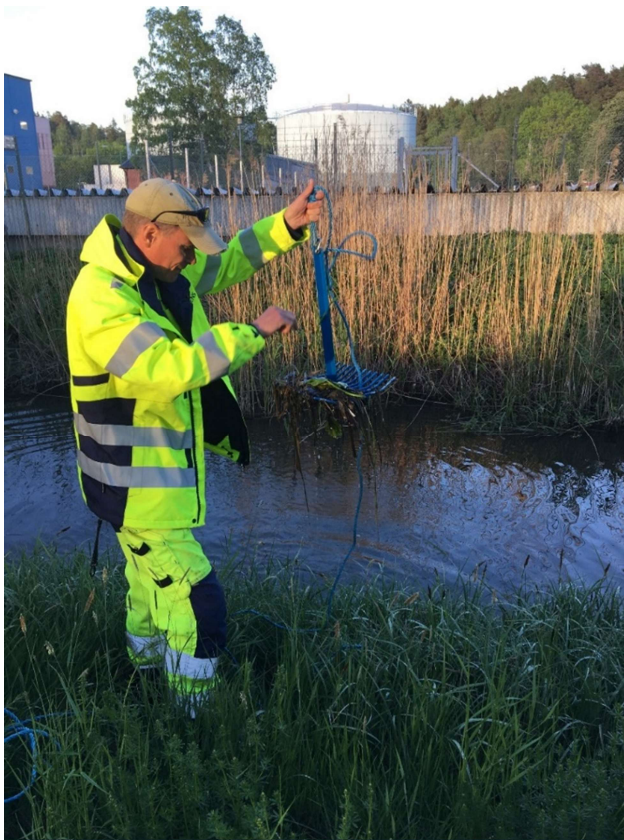
Figur 3. Inventering av stormusslor genomfördes med hjälp av Lutherräfsa.

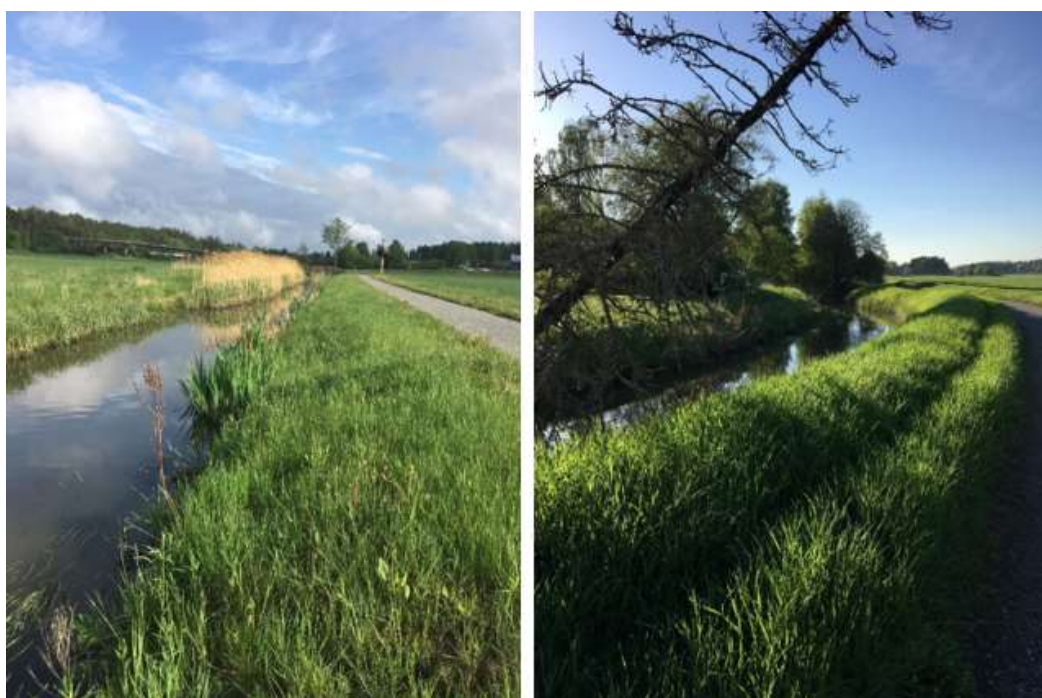
Ån har längst denna sträcka en medelbredd på ca 4 meter, ett medelvattendjup på 1 m. Bottensubstratet består av 5-50% grovdetritus samt 5-50% lera och 5-50% sten. Vattenvegetation bestod av flytbladsväxter (5-50%), rotade amfibiska övervattenväxter (5-50%) samt undervattensväxter med hela blad (5-50%) samt undervattensväxter med flikade blad (<5%).

Vattendraget är i första delen av denna sträcka lugnflytande (5-50%), övergår sedan i svagt strömmande (5-50%). Sträckan är beskuggad till 5-50%. Sträckan är tydligt omgrävd/rätad, men är något meandrande närmre järnvägen.

Figur 6. Ån längs sträckan som omgärdas av åkermark (vänster) och villatomter samt öppen mark (höger).

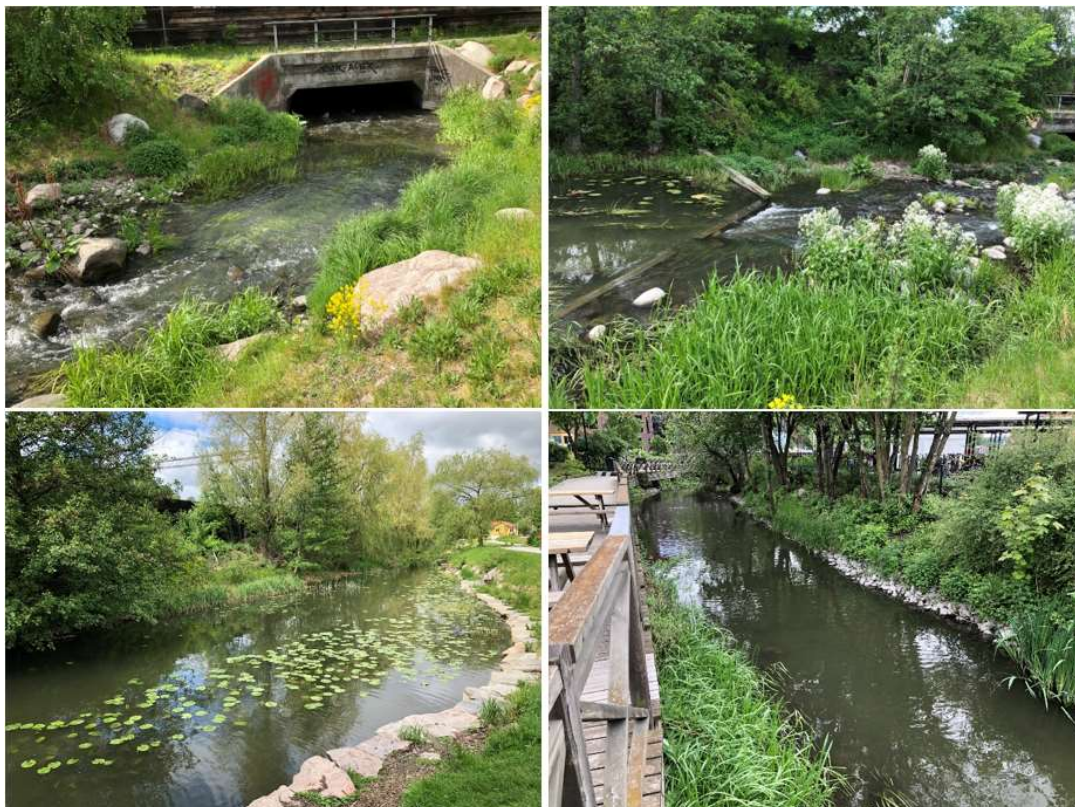
Sträckans nedre del, från järnvägs-kulverten och ett trettiotal meter uppströms består av ett snabbt strömmande/forsande parti med sten- och blockrik botten. Det strömmande partiet är resultatet av en restaureringsåtgärd och avgränsas uppåt av ett konstgjort dämme. (Figur 7). Uppströms dämnet är vattendraget uppdamt, bredare och lugnflytande. I detta parti täcks ytan till stor del av gul näckros. Tre broar (vid den första ligger även en läns) korsar ån på denna delsträcka. I slutet av delsträckan, i norr, går vattendraget i kulvert under busstorget vid Upplands Väsby station (Figur 8). Dominerande närmiljö består av artificiell mark (tätort/bebyggelse och väg med tillhörande vägbank). Ån har längs denna sträcka en medelbredd på 7 meter. Det var av praktiska skäl svårt att mäta djupet, men en gissning är att medelvattendjupet är cirka 1-2 meter. Bottensubstratet bedöms domineras av gyttja och findetritus uppströms dämnet. Längs sträckan noterades arterna gul näckros, igelknopp och svärds-lilja.

Figur 7. Sträckan mellan järnvägs-kulverten (överst till vänster) och kulverten under busstorget vid Upplands Väsby station rymmer bland annat ett dämme (längst upp till höger) samt föregående spegeldamm (längst ner till vänster). Sträckan fram till kulverten ser till största del ut som bilden längst ner till höger.

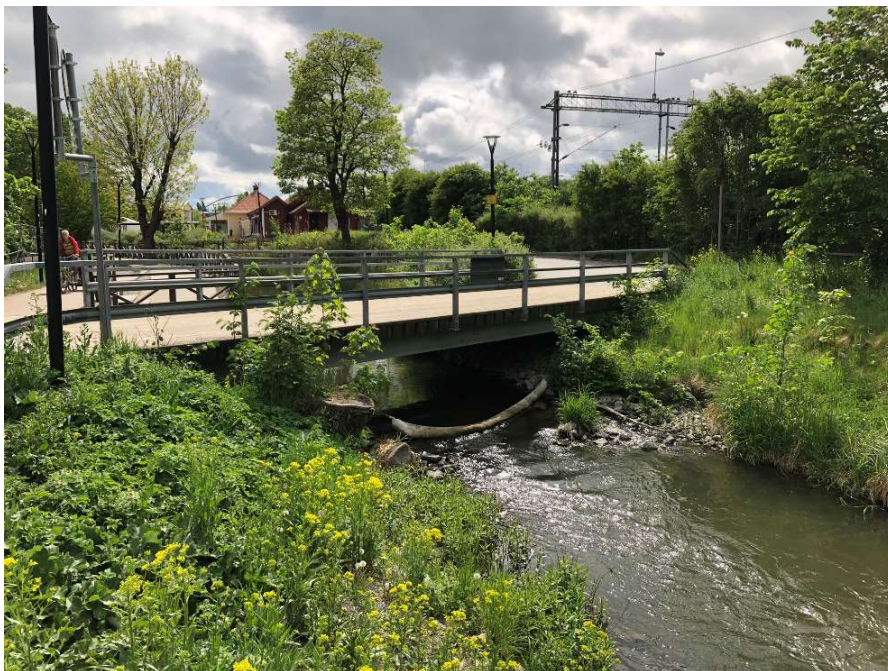
Figur 8. Bro över Väsbyån. Nedan bron ligger en läns.

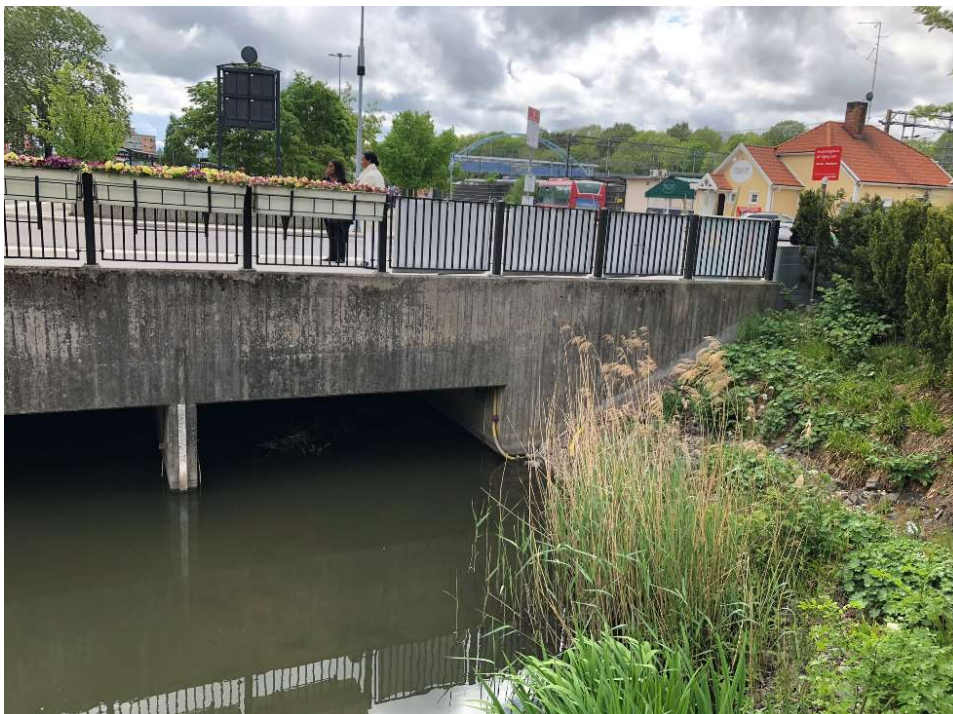
Denna kulverterade sträcka på ca 160 m under busstorget väster om järnvägen inventerades 2017. Sträckan har två kulvertar med likartad storlek och utformning (Figur 9). Intagsgallren var delvis igensatta med grovdetritus (pinnar, växtdelar) vilket medförde en nivåskillnad på ca 0,1 meter mellan ytan utanför och innanför inloppet. Vattnet var mellan 0,8 och 1,2 meter djupt samt strömmande. Substratet dominerades av gyttja, findetritus och sand. I kulvertarna påträffades allmän dammussla och spetsig målarmussla samt fjädermygglarver.

Kulvertarna bedömdes sakna värde som livsmiljö för växter och ha ett litet värde för djur. Det största värdet bedöms vara att kulvertarna används som spridningsväg för fisk och musslor upp- och nedströms⁶.

Figur 9. Utlopp från kulvert under busstorget vid Upplands Väsby station.

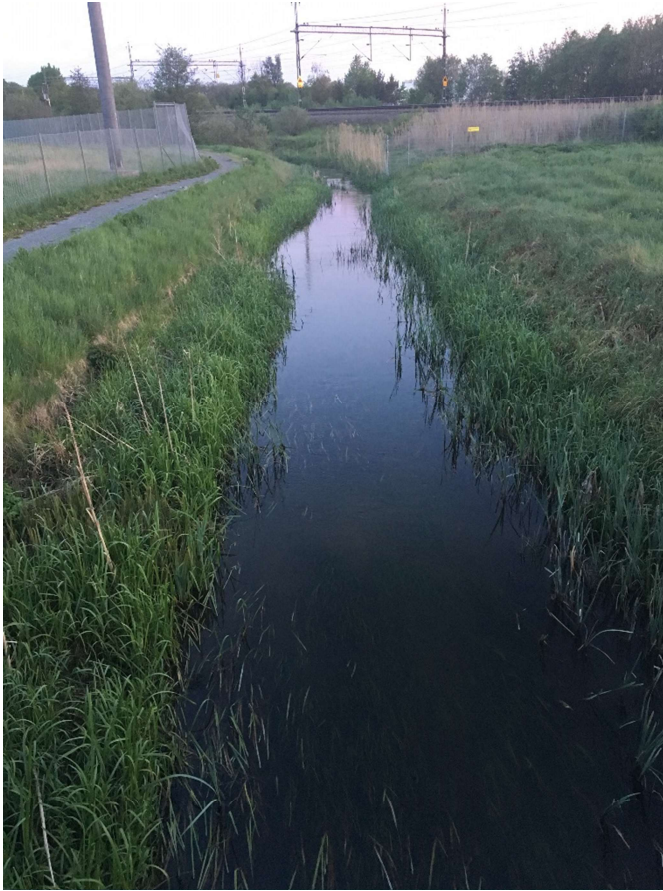
Ån har längs denna sträcka en medelbredd på cirka 5 meter och ett medelvattendjup på cirka 1 m. Bottensubstratet består av lera, findetritus (5-50%), grovdetritus (5-50%) samt grus (<5%). Vid musselinventering noterades illaluktande sediment. Vattenvegetation bestod av flytbladsväxter (5-50% täckning). Vattendraget är i denna delen av sträckan till största del svagt strömmande (5-50%), men i vissa delar lugnflytande (<5%) och. Sträckan är måttligt beskuggad (5-50%) och tydligt omgrävd/rätad.

Figur 10. Väsbyån längs sträcka 5 med järnvägen i bakgrunden.

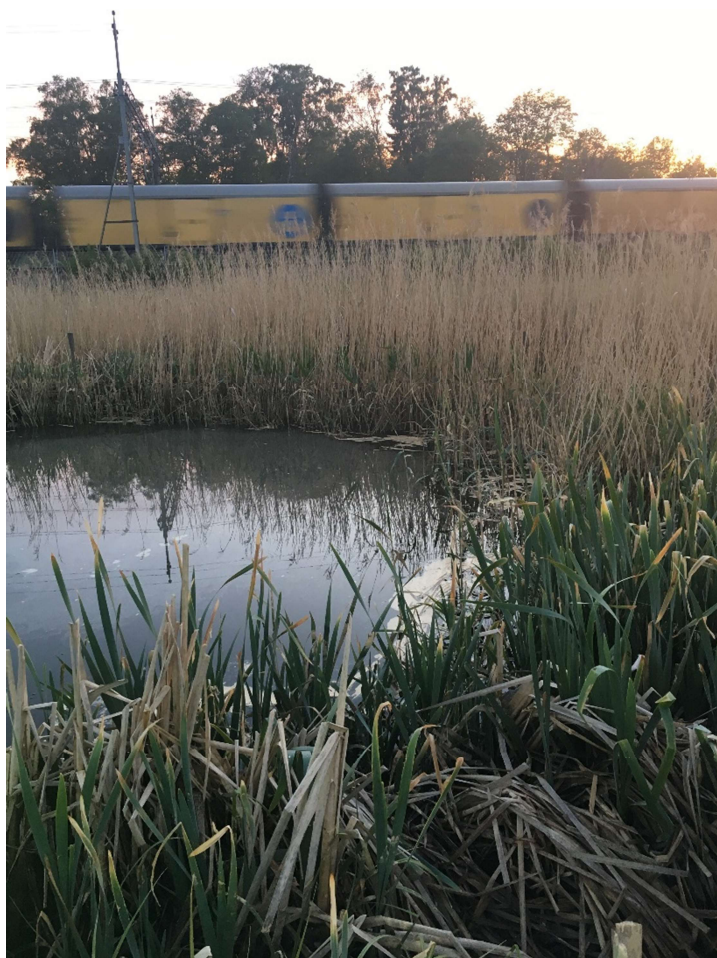
Figur 11. Del av dagvattendamm i södra delen av parken mellan Väsbyån och järnvägen.

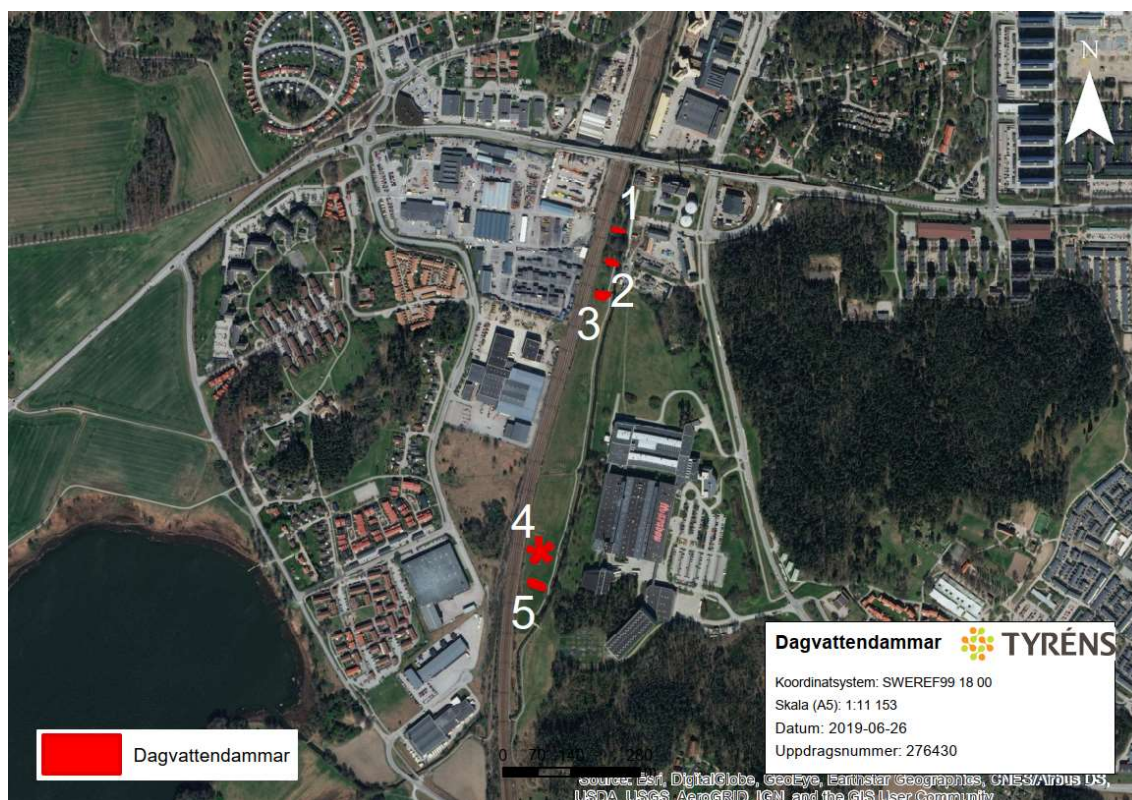
Dammarna återfinns mellan järnvägsspåret och Väsbyån mellan Älvsundavägen och Mälarvägen i Upplands Väsby kommun (Figur 13). Vattenmiljön kan enligt naturvärdesinventeringsmetodiken beskrivas som vattensamling i öppen terräng och närmiljön ängsmark/öppen mark utan bete eller odling. Omgivande träd är lövträd. Dammarna bedöms inte riskera att torka ut.

Figur 13. Inventerade dagvattendammar.

Ingen observation gjordes av större vattensalamander eller något annat groddjur. Lokalerna bedöms inte ha förutsättningar för större vattensalamander då stora delar av lokalerna var igenväxta av vass och förekomsten av småkryp (insekter, spindlar
